Sur le principal affluent du Tusson, le Charmançon, la continuité écologique ne coulait pas de source. Des travaux de restauration viennent d'y être menés pour rectifier le tir.

retour au naturel sur le Charmançon

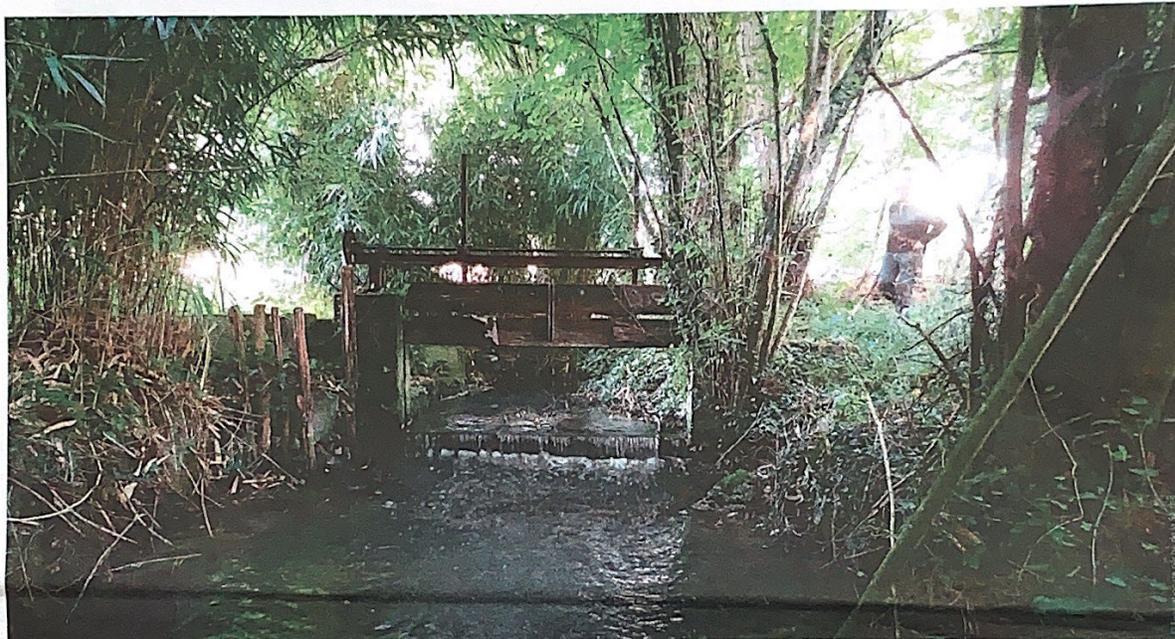
Le Charmançon avant les travaux de restauration en septembre 2021.

Durant la première quinzaine du mois de septembre, les travaux ont pu être réalisés. « Il s'agissait d'intervenir sur le vannage très ancien qui entravait la continuité et dont aucun document n'a pu être présenté pour en attester l'existence légale, précise Jean-Alexandre Dachary. Il a été procédé à l'ouverture du radier béton qui constituait un obstacle au franchissement par les poissons,

jusqu'au fond du lit, sur environ 2 mètres de large. » En parallèle, une intervention a été menée sur un second ouvrage ruiné, situé quelques dizaines de mètres en aval. « Il ne constituait pas un obstacle à la continuité écologique en tant que tel mais était susceptible d'occasionner la création d'embâcles et générait des phénomènes d'érosion de berge. Il a donc été supprimé, par anticipation », continue le responsable technique à la Fédération.

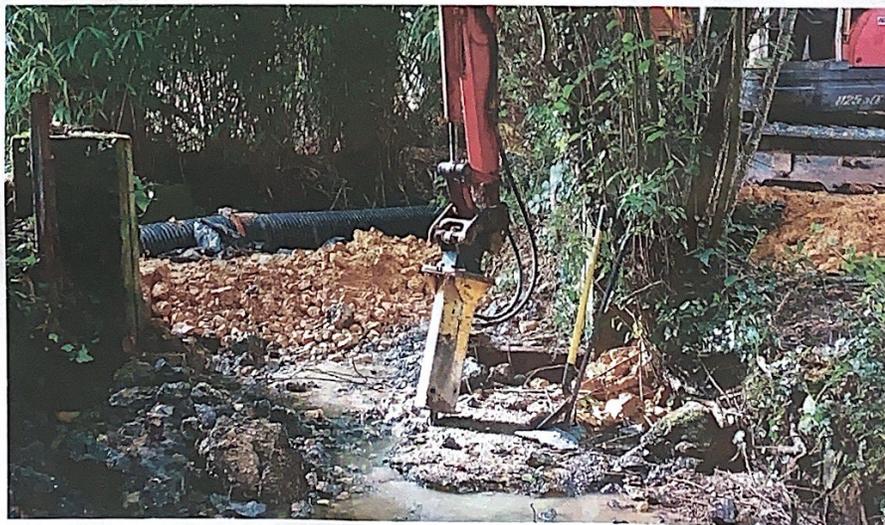
Deux semaines de travaux ont été nécessaires pour redonner au Charmançon une continuité écologique.

Dans la foulée, le lit du Charmançon, qui était trop large, a été renaturé. « Ceci grâce à un apport de 130 tonnes de granulats sur 115 mètres linéaires. L'objectif était de redynami-

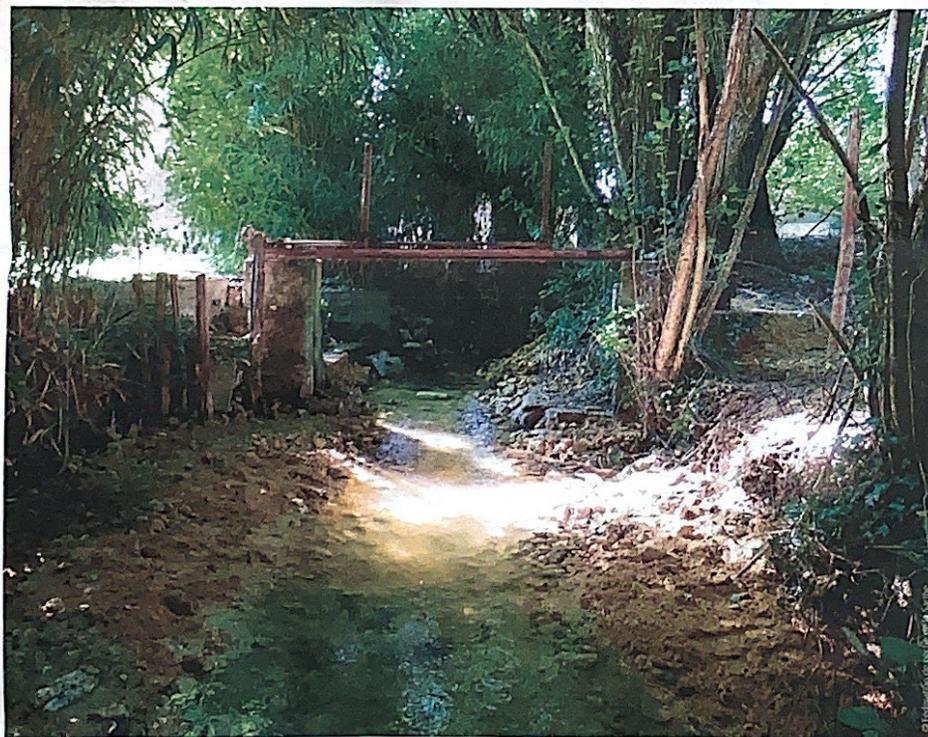
Le cours d'eau tel qu'il est désormais là où les travaux ont été réalisés.

ser le cours d'eau et d'en améliorer les habitats », note Jean-Alexandre Dachary. Un inventaire par pêche à l'électricité a été réalisé avant ce chantier et un autre le sera après afin d'évaluer le bénéfice de cette intervention. Désormais, cette partie du Charmançon a retrouvé son cours normal. L'action qui vient d'être menée a eu pour origine, en 2009, ce constat de l'Onema (ex OFB) : « Un assèchement du linéaire du Charmançon en aval de cet ouvrage par dérivation des écoulements vers un plan d'eau qui était ainsi alimenté », rappelle le responsable technique à la Fédération. Les choses sont donc rentrées dans l'ordre et la continuité écologique est restaurée sur le Charmançon, véritable nurserie pour les truites fario sauvages.
